Wycena Nr: 0019/2019/11

Rzeczoznawca: inż. [REDAKTED]
Zleceniodawca: Starostwo Powiatowe w Gorzowie Wielkopolskim
Adres: ul. Pankiewicza 5/7, 66-400 Gorzów Wlkp
Zadanie: Określenie wartości pojazdu uszkodzonego

Marka: IVECO Model pojazdu: 35C12 Daily HPI E3 3.5t
Wersja: 35C12D Nr rejestracyjny: FG67798 Rok prod.: 2003
Rodzaj pojazdu: Samochód ciężarowy do 3.5t VIN: ZCFC3581005422784

DOKUMENTACJA FOTOGRAFICZNA

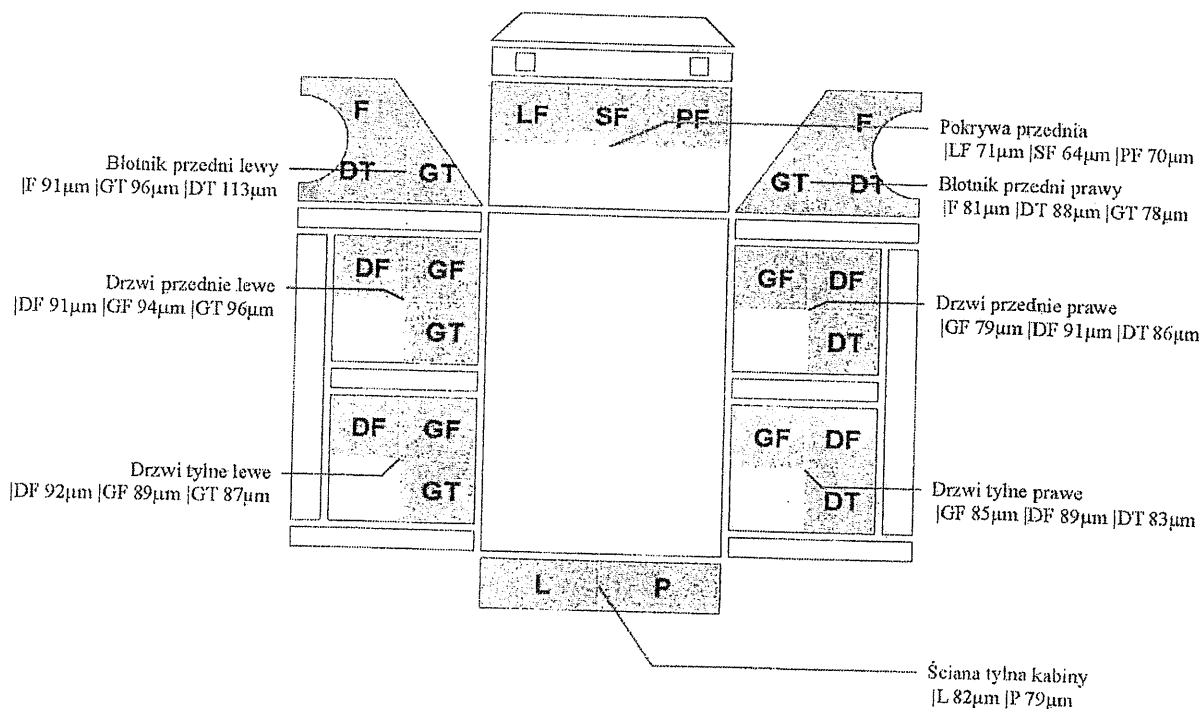
OPIS POWŁOKI LAKIEROWEJ KABINY

Powierzchnia lakierowa z licznymi uszkodzeniami i ogniskami korozji, pokrywa komory silnika przetarta, z ubytkami powłoki lakierowej.
